ENTE OPERADOR REGIONAL
DEL MERCADO ELÉCTRICO DE AMÉRICA CENTRAL

INFORME TÉCNICO DE SEGURIDAD OPERATIVA

Estado actual y resultados de las acciones correctivas implementadas en el SER para elevar el nivel de amortiguamiento de las oscilaciones electromecánicas de potencia de modo inter-área

Elaborado por:	Ente Operador Regional - EOR
Asunto:	Informe técnico del estado actual y resultados de las acciones correctivas implementadas en el SER para elevar el nivel de amortiguamiento de las oscilaciones electromecánicas de potencia de modo inter-área 0.2 Hz
Fecha:	junio de 2022

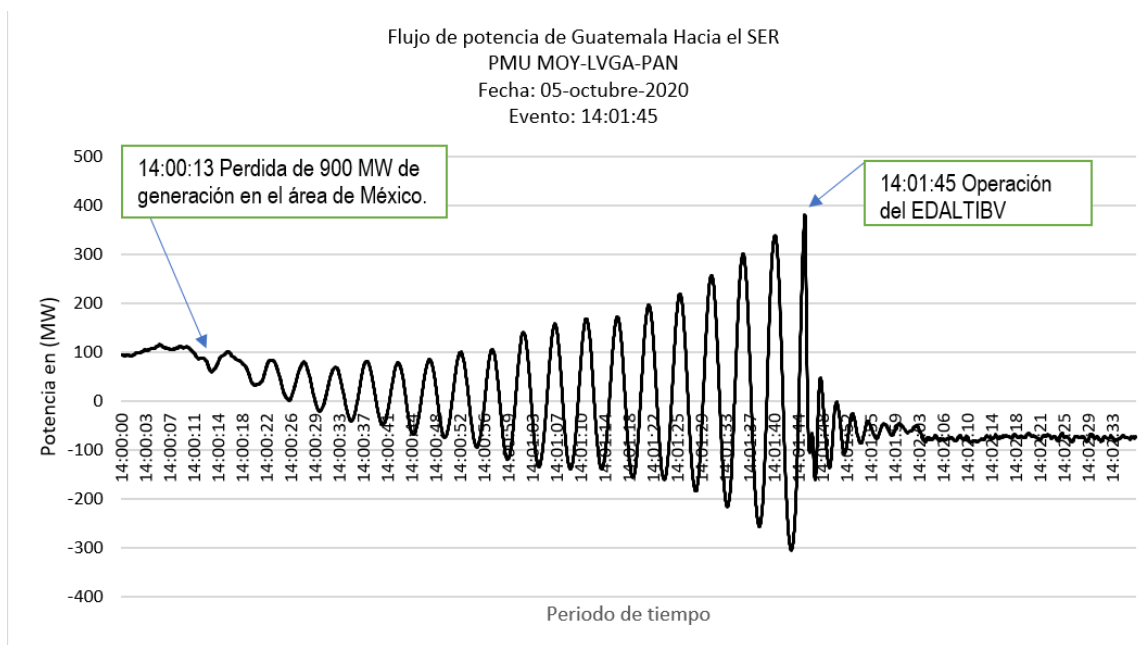
A continuación, se muestra un gráfico con datos PMU ejemplo de un evento oscilatorio que ocurrió previo a la implementación de los nuevos ajustes, donde se observa como la oscilación se vuelve inestable y pobremente amortiguada, hasta que operan ECS que desconectan del SER al SIN de México:

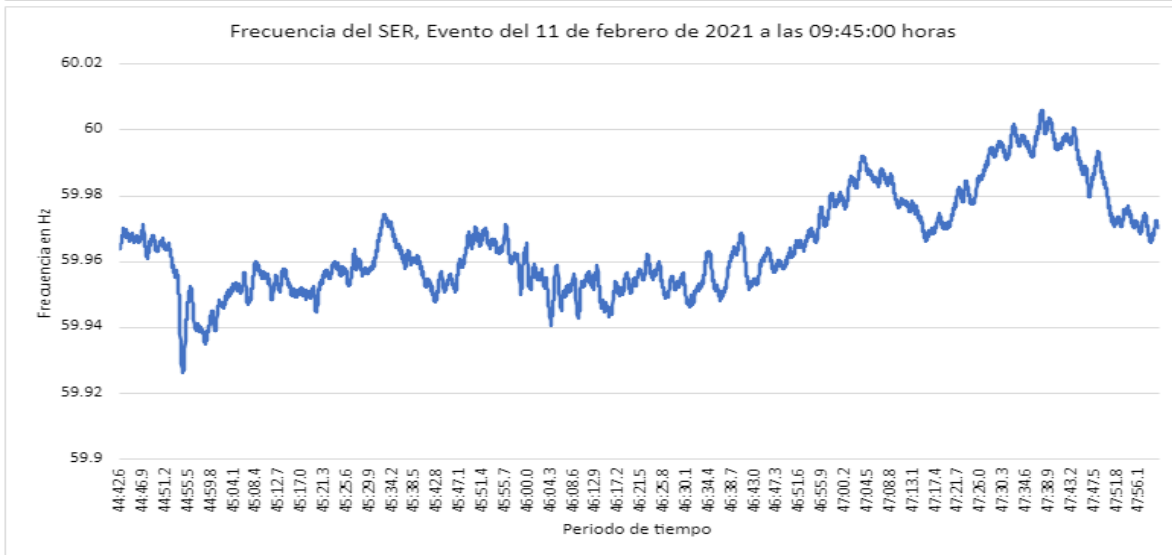
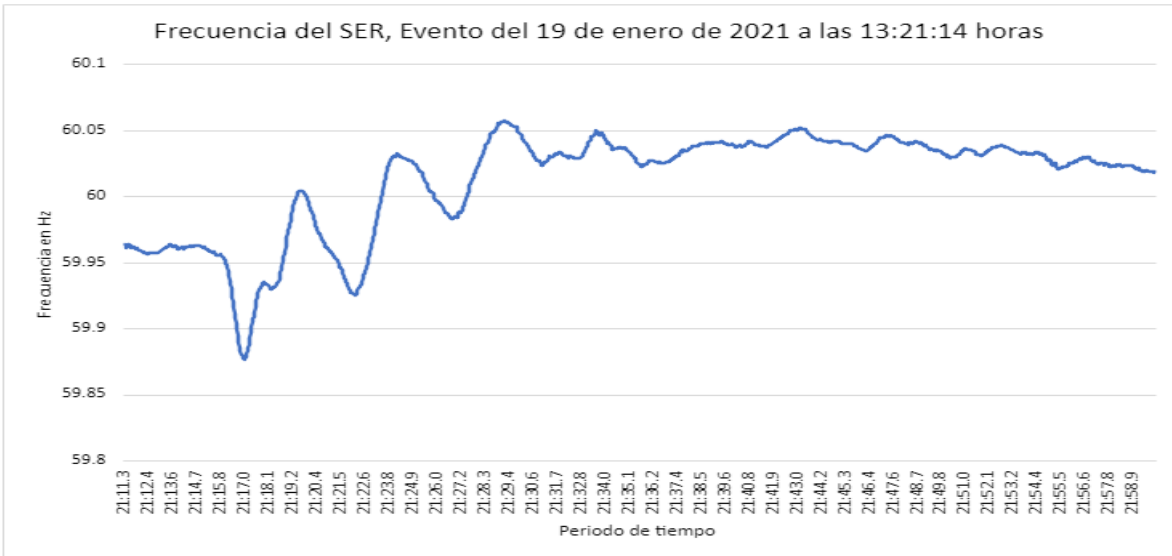
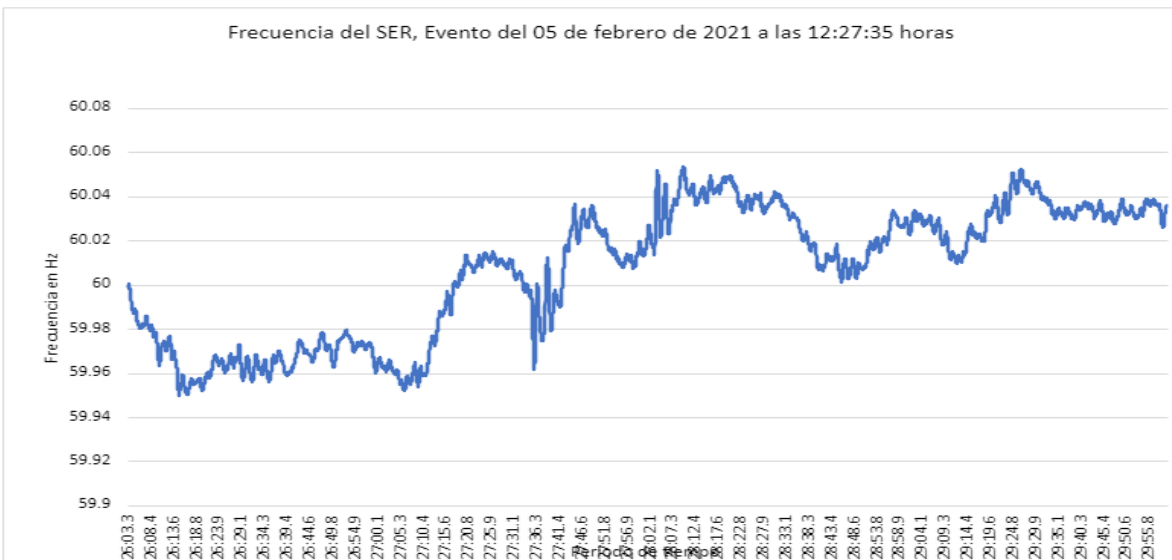
Anexo 1: Gráficos PMU de eventos oscilatorios con alto nivel de amortiguamiento, posteriores a la implementación de los nuevos ajustes:

En la siguiente tabla se muestra un resumen de los valores obtenidos del análisis del modo y el nivel de amortiguamiento presentado durante los eventos oscilatorios posteriores a la implementación de los nuevos ajustes en 18 de las 32 unidades generadoras participantes en los modos de oscilación y donde se observa un incremento en el nivel de amortiguamiento mayor al 7%:

Evento	Fecha	OBAT	
		F (Hz)	D (%)
Eventos posteriores a la implementación de ajustes propuestos a los parámetros de los controles de 18 de las 32 unidades generadoras homologadas			
1.-Pérdida de carga en el SER	19/01/2021, 12:31:23 hrs	0.19	14.87
2.-Pérdida de carga y generación en el SER	19/01/2021, 13:21:14 hrs	0.83	12.48
3.-Pérdida de carga y generación en el SER.	05/02/2021, 12:27:35 hrs	0.43	13.00
4.-Pérdida de carga en el SER.	11/02/2021, 09:45:00 hrs	0.23	17.82

5.-Pérdida de generación en el SER.	22/04/2021, 17:05:00 hrs	0.19	7.98
6.-Pérdida de generación en el SER.	27/09/2021, 19:42:00 hrs	0.202	18.14
7.-Pérdida de generación y carga en el SER.	19/02/2022, 13:15:00 hrs	0.192	9.09
8.-Pérdida de generación en el SER.	29/03/2022, 09:05:00 hrs	0.189	7.31

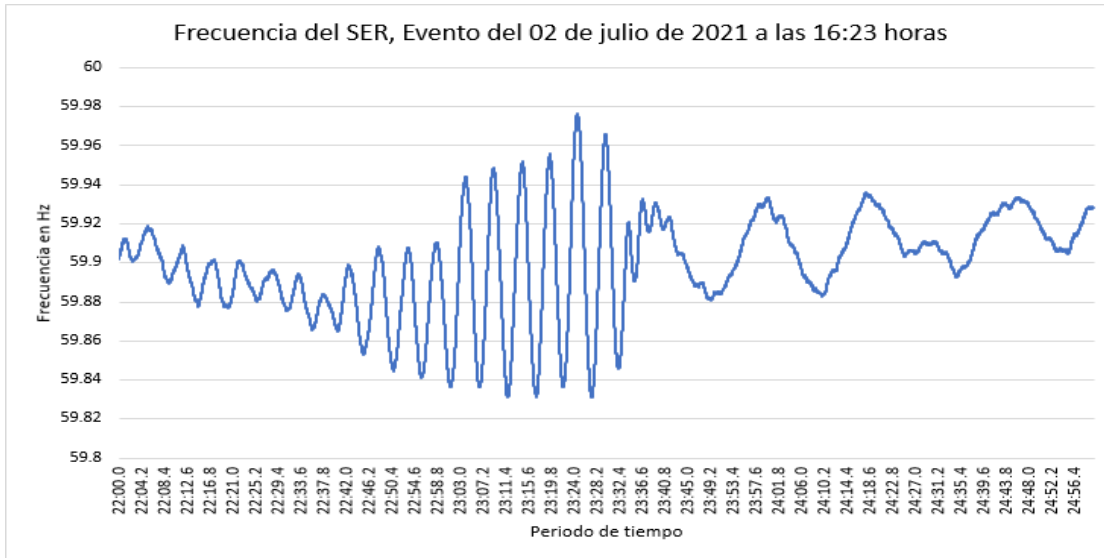
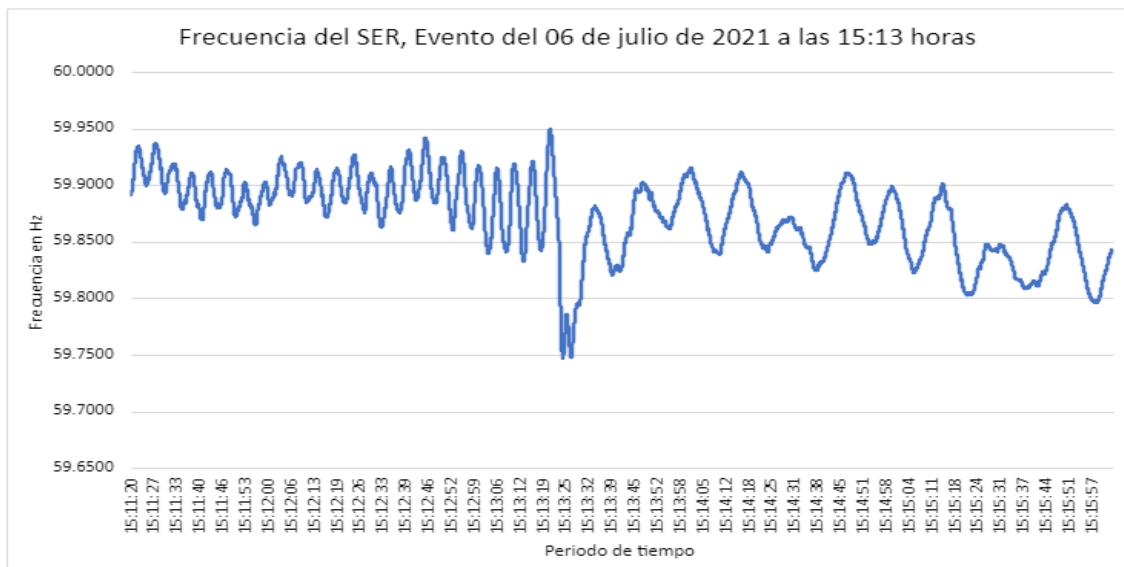
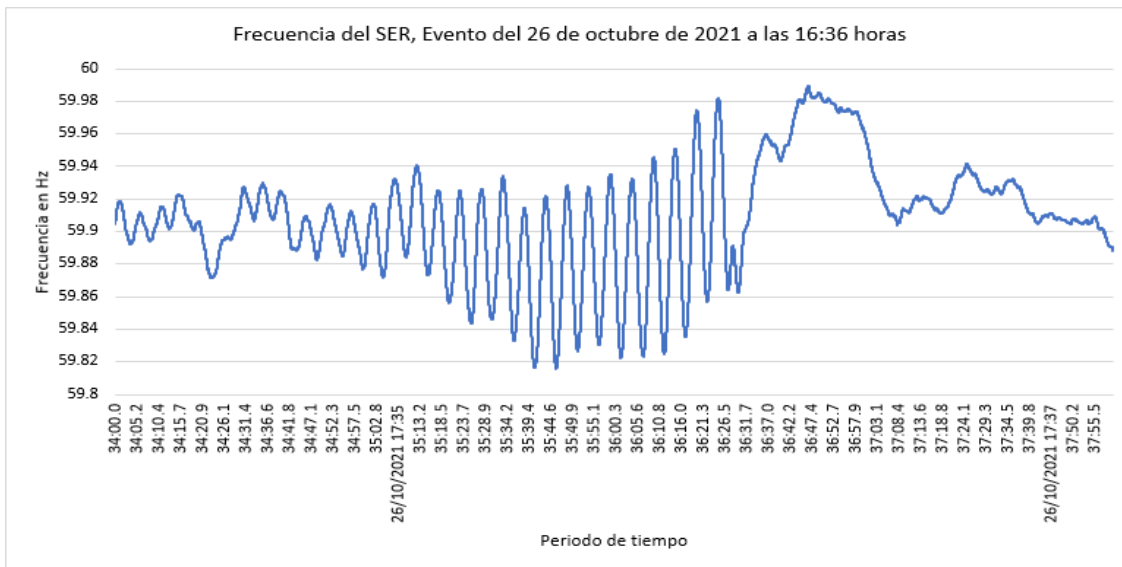
Anexo 2: Gráficos PMU de los 3 eventos oscilatorios en 2021 con bajo nivel de amortiguamiento, posteriores a la implementación de los nuevos ajustes:

Así mismo, en la siguiente tabla se muestran los únicos eventos oscilatorios ocurridos en el año 2021 (3 eventos) y en lo que va hasta mayo de 2022 (1 evento), y que han presentado un nivel de amortiguamiento menor al 5%, actuando el ECS ESIM004_OSC, haciendo la salvedad que todos fueron originados por condiciones operativas en el sistema eléctrico de México, sin consecuencias ni afectaciones en el SER:

Evento	Fecha	OBAT	
		F (Hz)	D (%)
Eventos oscilatorios ocurridos durante 2021 y hasta mayo 2022, luego de los ajustes en 18 de las 32 unidades generadoras homologadas, sin afectaciones en el SER			
1.-Pérdida de 1000 MW de generación en el sistema eléctrico de México.	02/07/2021, 16:22 hrs	0.19	-1.19
2.-Pérdida de 460 MW de generación en el sistema eléctrico de México.	06/07/2021, 15:13 hrs	0.19	1.94
3.-Oscilaciones espontáneas sin registro de contingencia en el SER.	26/10/2021, 16:36 hrs	0.19	2.70
4.-Oscilaciones espontáneas sin registro de contingencia en el SER.	28/05/2022, 13:26 hrs	0.20	2.06
